Rapportnummer: ABP-2014-958

#### **ASBESTBEHEERSPLAN**

**conform SC-540 en NEN 2991 : 2005**

Gemeentehuis,  
Drs. F. Bijlweg 20, Den Helder

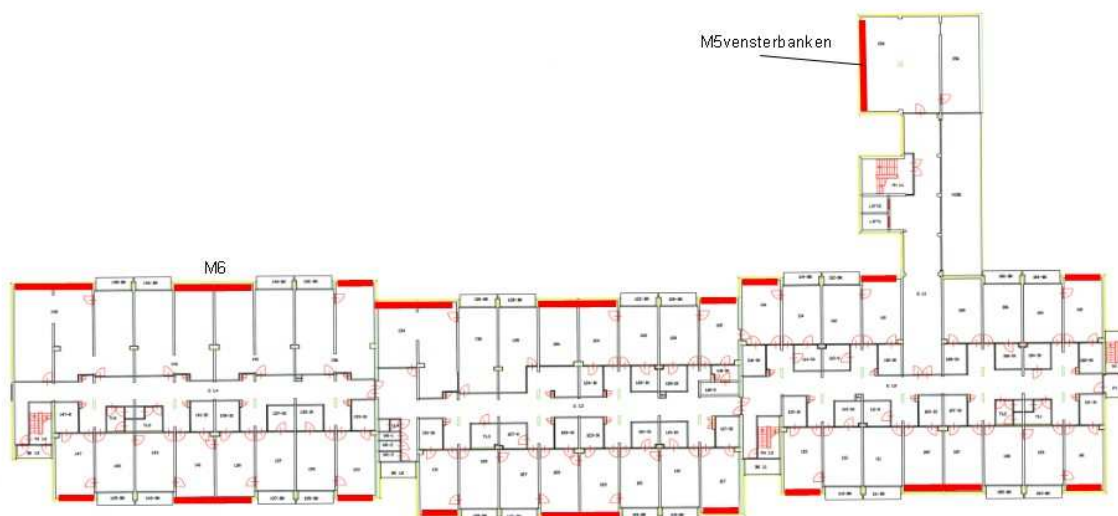
de plaatsing van de vensterbanken (muv M5) op zowel verdieping 1 als 2 en 3 is identiek

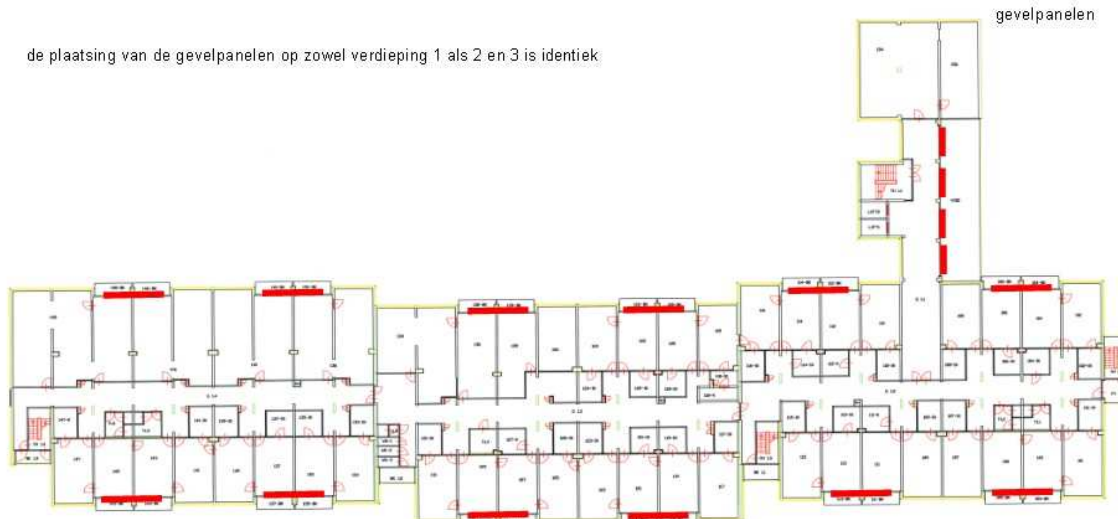
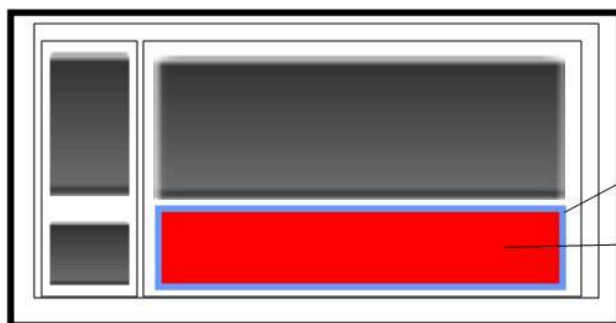
aanzicht gevelpanelen inclusief kit

de plaatsing van de gevelpanelen op zowel verdieping 1 als 2 en 3 is identiek

M10 Kit

M9 panelen

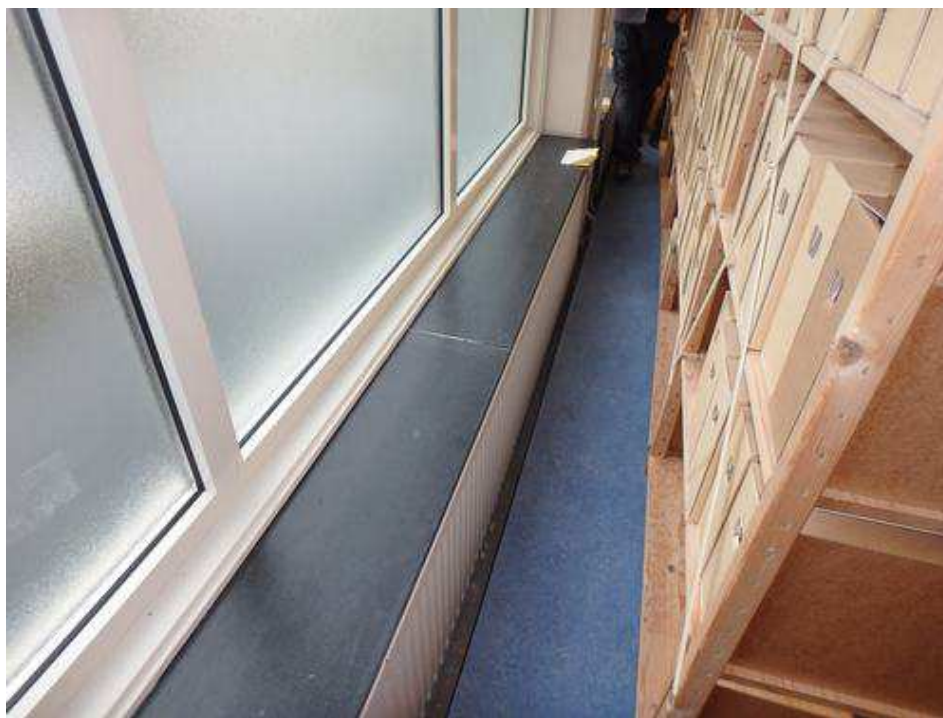
| Bronnen | Locatie | Asbest | Percentages | Hechtgebonden | Algemene staat |
|---|---|---|---|---|---|
| vensterbanken | in archief op 1 <sup>e</sup> verdieping | Chrysotiel | 10-15% | goed | Niet beschadigd |
| vensterbanken | in kantoren | Chrysotiel | 10-15% | goed | Niet beschadigd |

vensterbanken

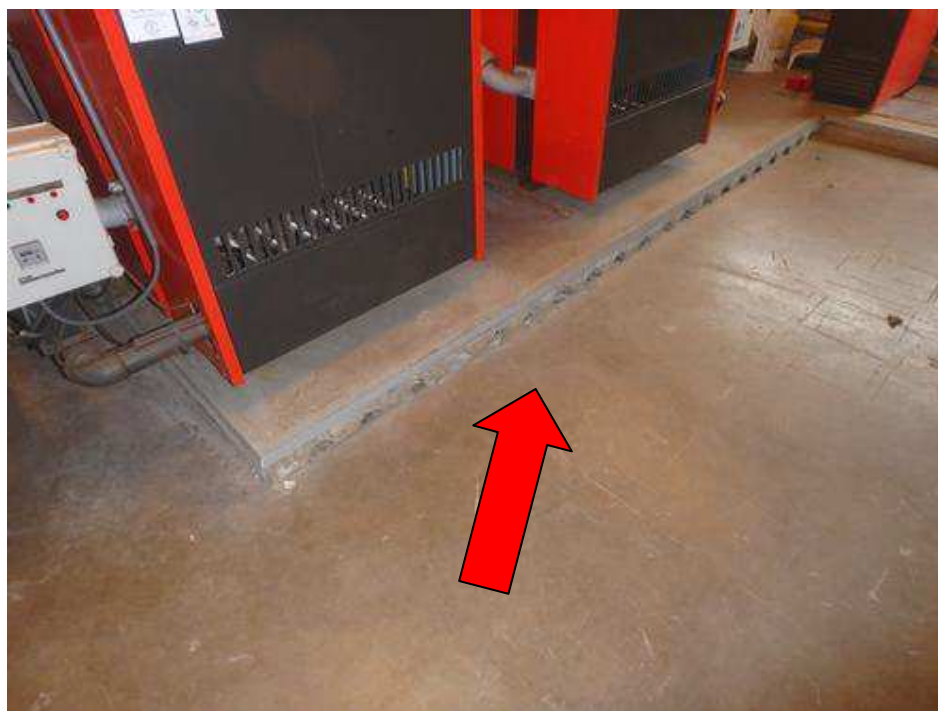
| Bronnen | Locatie | Asbest | Percentages | Hechtgebonden | Algemene staat |
|---|---|---|---|---|---|
| golfplaat | onder opstort in cv-ruimte | Chrysotiel | 10-15% | goed | Niet beschadigd |

golfplaten onder opstort van cv-ketels

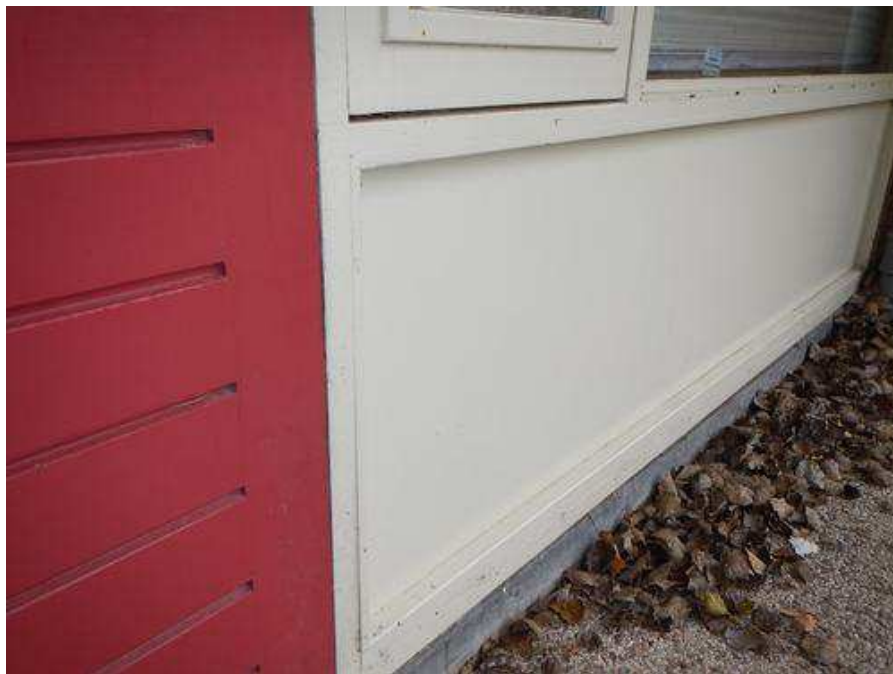
| Bronnen | Locatie | Asbest | Percentages | Hechtgebonden | Algemene staat |
|---|---|---|---|---|---|
| gevelpanelen | in kozijnen op balkons bij kantoren | Chrysotiel | 10-15% | goed | Niet beschadigd |

gevelpanelen
